**OPTICO ITAPETININGA**

**REPROVADO****VISTORIA CAUTELAR****CLIENTE:** PARTICULAR

DADOS DO VEÍCULO						
Renavam	Placa	Nº Chassi	Tipo Veículo	Combustível	Fabricante	Modelo
<del>#####</del>	<del>###</del>	93HGE6850EZ <del>#####</del>		ÁLCOOL GASOLINA	HONDA	HONDA
Ano Fab.	Ano Mod.	Capacidade	Cor	Nr.Motor	Nr.Câmbio	Kilometragem
2013	2014		PRATA	L13Z3- <del>#####</del>	GG1A6 <del>#####</del>	83102
Nº do Chassi do veículo		Nº do Chassi no Cadastro		Nº do Motor no Veículo		Nº do Motor no Cadastro
93HGE6850EZ <del>#####</del>		93HGE6850EZ <del>#####</del>		L13Z3- <del>#####</del>		L13Z3- <del>#####</del>

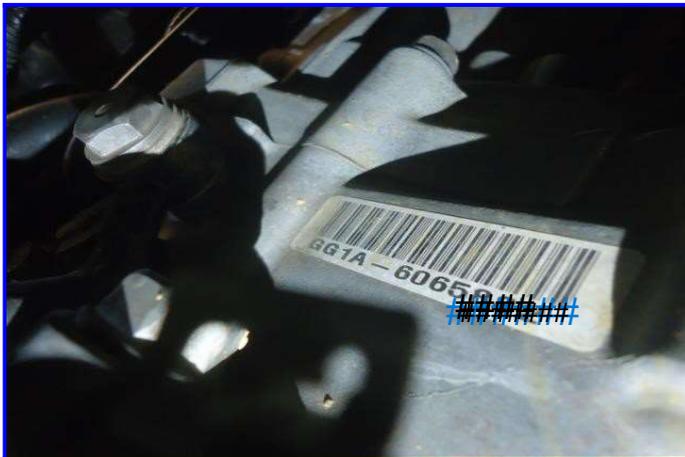
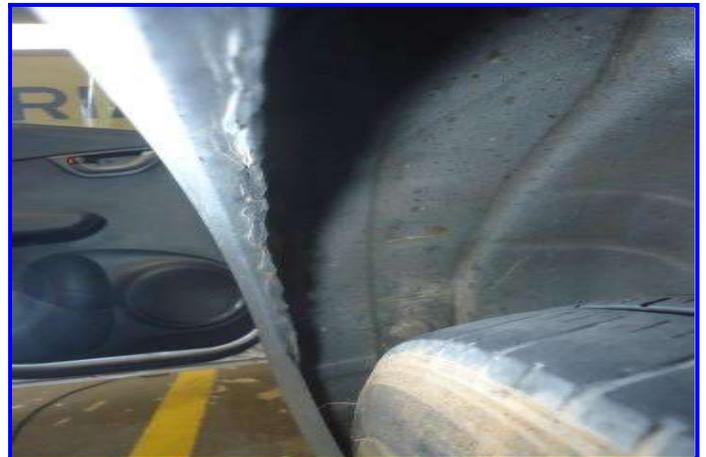
**VEICULO POSSUI REPARO NA PARTE TRASEIRA ESQUERDA.  
TAMPA PORTA MALAS SUBSTITUIDA (TROCADO).  
LONGARINA ESQUERDA TRASEIRA COM REPARO.  
AMORTECEDOR DE IMPACTO TRASEIRO ESQUERDO REMOVIDO.  
PONTOS DE SOLDAS DA PORTA TRASEIRA ESQUERDA ATE A ALTURA DO PORTA MALAS FORA DE PADRAO.  
STEP COM DESGASTE EXCESSIVO.**

REPARO LATERAL ESQUERDA TRASEIRA.

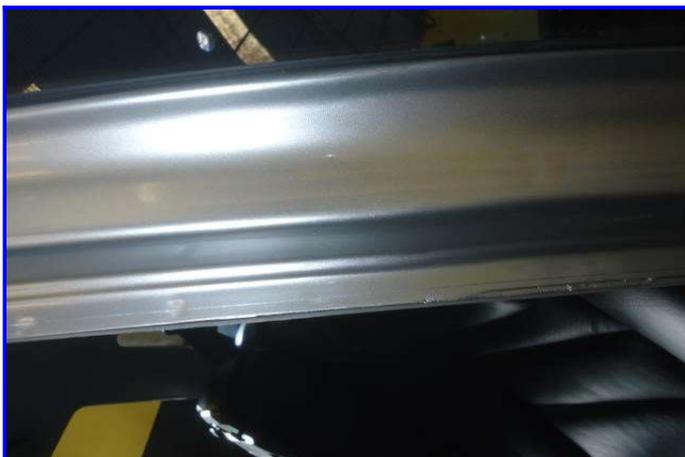
CHAPA DUPLA PORTA TRASEIRA.

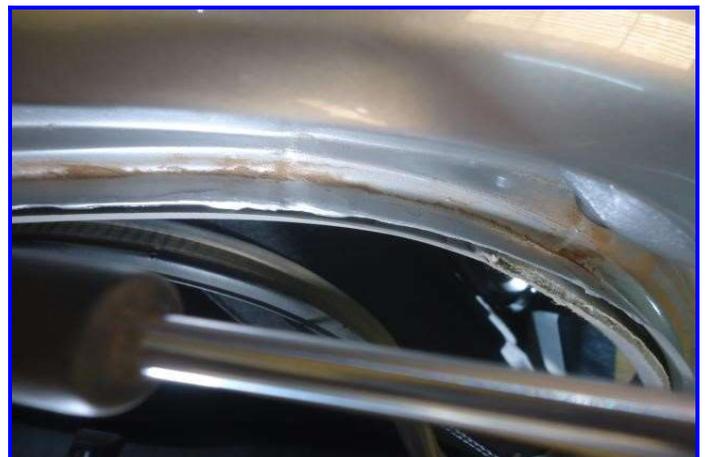
CHAPA DUPLA PORTA MALAS COM REPARO.

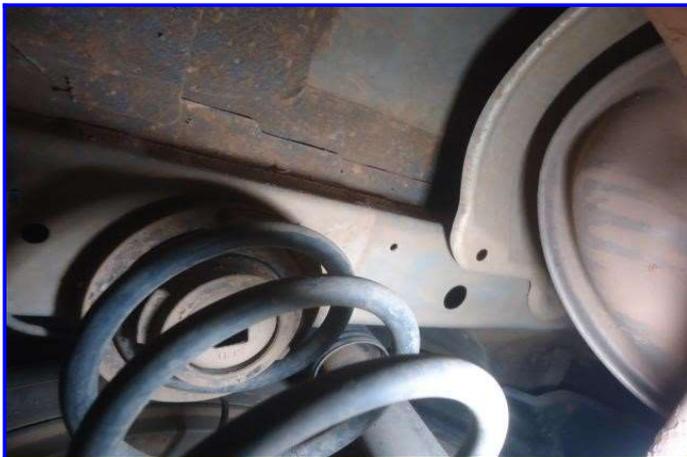
LONGARINA LADO COM REPARO.

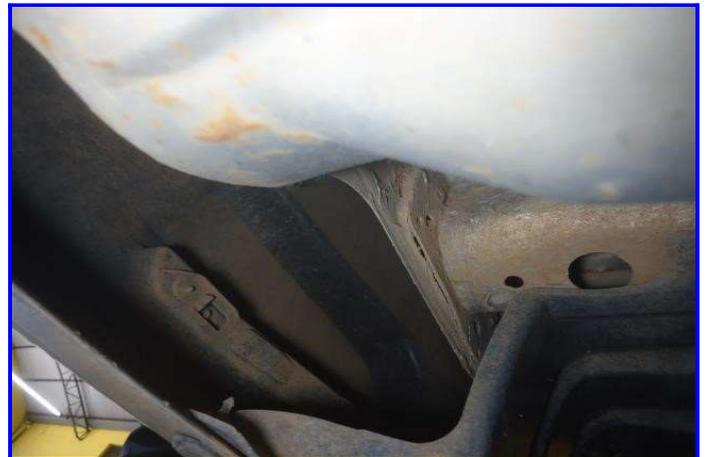
AMORTECEDOR DE IMPACTO TRASEIRO DIREITO ORIGINAL,  
LADO ESQUERDO REMOVIDO.

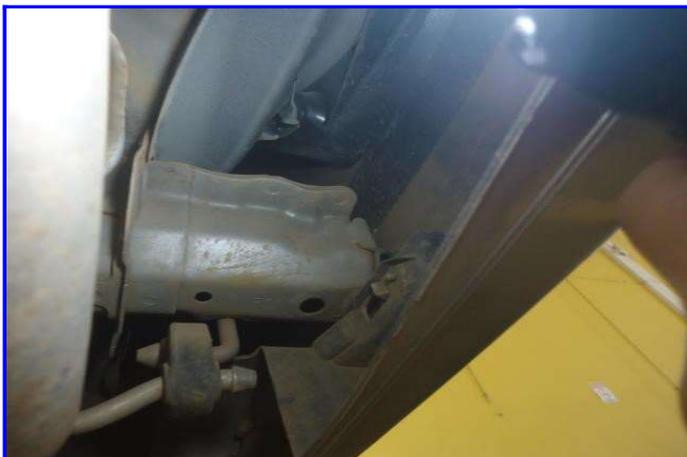
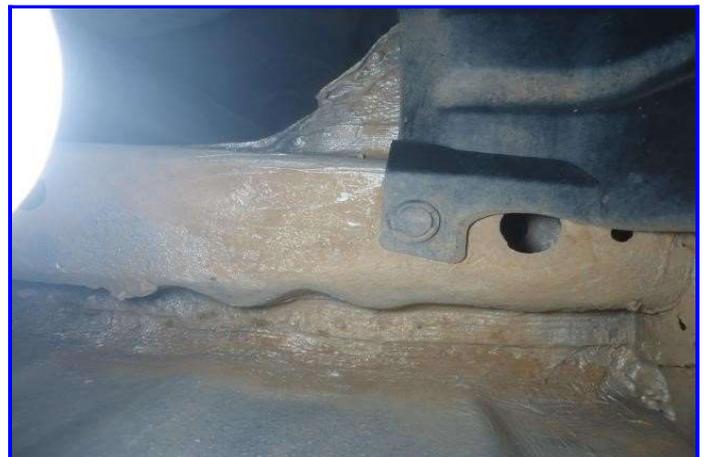
LONGARINA COM REPARO. SEM AMORTECEDOR DE IMPACTO.

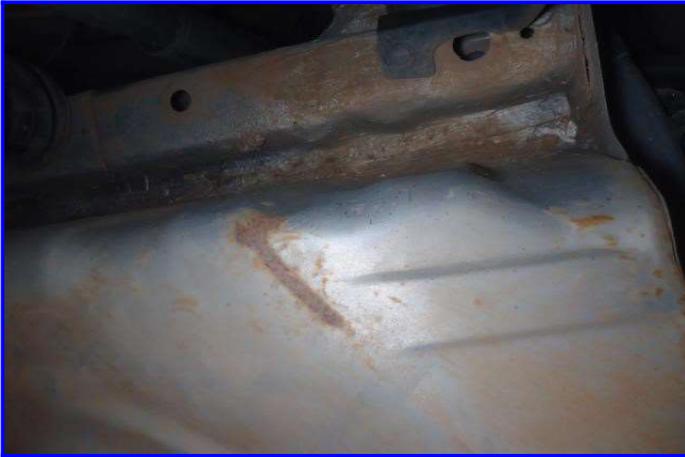
CAIXA DE STEP DANIFICADA.

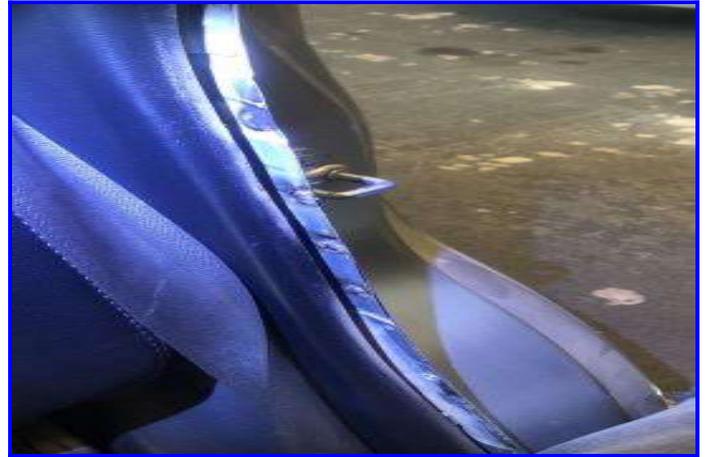
PONTOS DE SOLDAS FORA DE PADRAO. PORTA TRASEIRA ESQUERDA.
