FINALIDADE: Transferência de Propriedade/ Município

LAUDO Nº: SP-035882846-62/2021

MARCA/MODELO: UNO MILLE FIRE FLEX

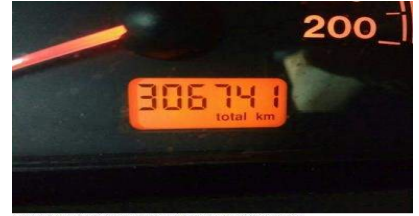
## HODÔMETRO

ECV Nº: 8775 OPTICO VISTORIAS AUTOMOTIVAS LTDA - ME  
LOCAL/DATA: ITAPETININGA - SP - 09/09/2021 12:50:56  
LATITUDE: -23.6000877 LONGITUDE: -48.0657398

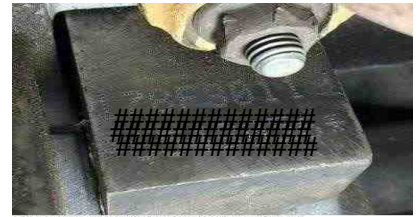
## MOTOR

ECV Nº: 8775 OPTICO VISTORIAS AUTOMOTIVAS LTDA - ME  
LOCAL/DATA: ITAPETININGA - SP - 09/09/2021 12:49:30  
LATITUDE: -23.6000799 LONGITUDE: -48.0657365
