**OPTICO ITAPETININGA**

**REPROVADO****VISTORIA CAUTELAR****CLIENTE:** PARTICULAR

DADOS DO VEÍCULO						
Renavam	Placa	Nº Chassi	Tipo Veículo	Combustível	Fabricante	Modelo
<del>#####</del>	<del>###</del>	93HGE6850EZ <del>#####</del>		ÁLCOOL GASOLINA	HONDA	HONDA
Ano Fab.	Ano Mod.	Capacidade	Cor	Nr.Motor	Nr.Câmbio	Kilometragem
2013	2014		PRATA	L13Z3- <del>#####</del>	GG1A6 <del>#####</del>	83102
Nº do Chassi do veículo		Nº do Chassi no Cadastro		Nº do Motor no Veículo		Nº do Motor no Cadastro
93HGE6850EZ <del>#####</del>		93HGE6850EZ <del>#####</del>		L13Z3- <del>#####</del>		L13Z3- <del>#####</del>

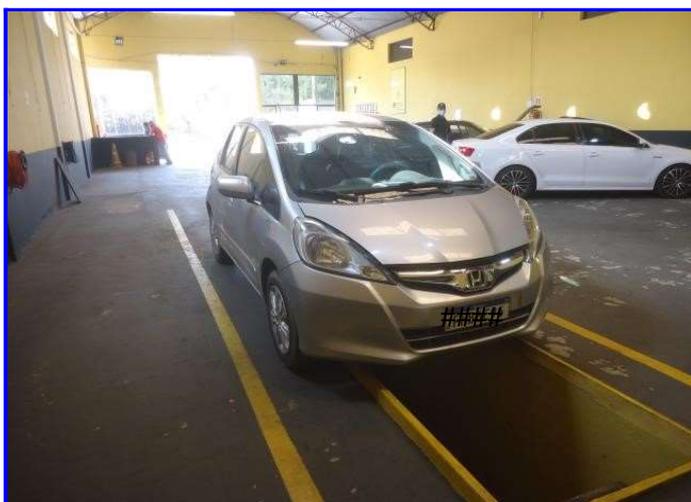
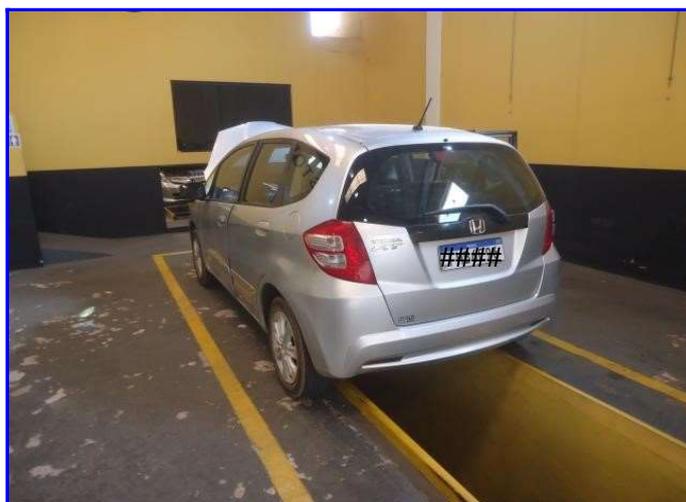
**VEICULO POSSUI REPARO NA PARTE TRASEIRA ESQUERDA.  
TAMPA PORTA MALAS SUBSTITUIDA (TROCADO).  
LONGARINA ESQUERDA TRASEIRA COM REPARO.  
AMORTECEDOR DE IMPACTO TRASEIRO ESQUERDO REMOVIDO.  
PONTOS DE SOLDAS DA PORTA TRASEIRA ESQUERDA ATE A ALTURA DO PORTA MALAS FORA DE PADRAO.  
STEP COM DESGASTE EXCESSIVO.**
